Dossier Technique Immobilier

Numéro de dossier : 24/IMO/0737
Date du repérage : 06/01/2025

Département : ... **Bouches-du-Rhône**
Adresse : **Groupe Scolaire "Méditerranée Parc"**
22 Rue Vincent Lumetta
Commune : **13730 ST VICTORET**
Section cadastrale AA,
Parcelles n° 17, AA 16

- Dossier Technique Amiante
- Etat des Risques et Pollutions

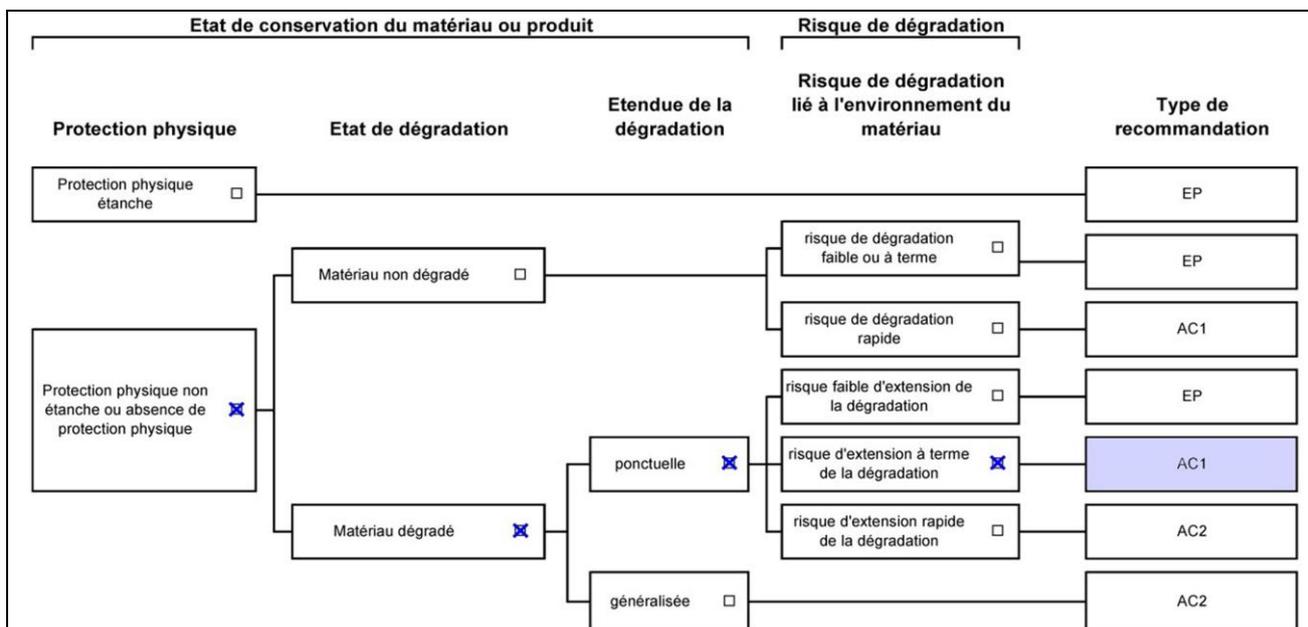
Dossier n° 24/IMO/0737
Date de l'évaluation : 06/01/2025
Bâtiment / local ou zone homogène : Bâtiment 1 - Local 2
Identifiant Matériau : ZPSO-002
Matériau : sol_Dalle de sol 2 "Gris striée"
Résultat AC1 : Il est recommandé de réaliser une action corrective de premier niveau.

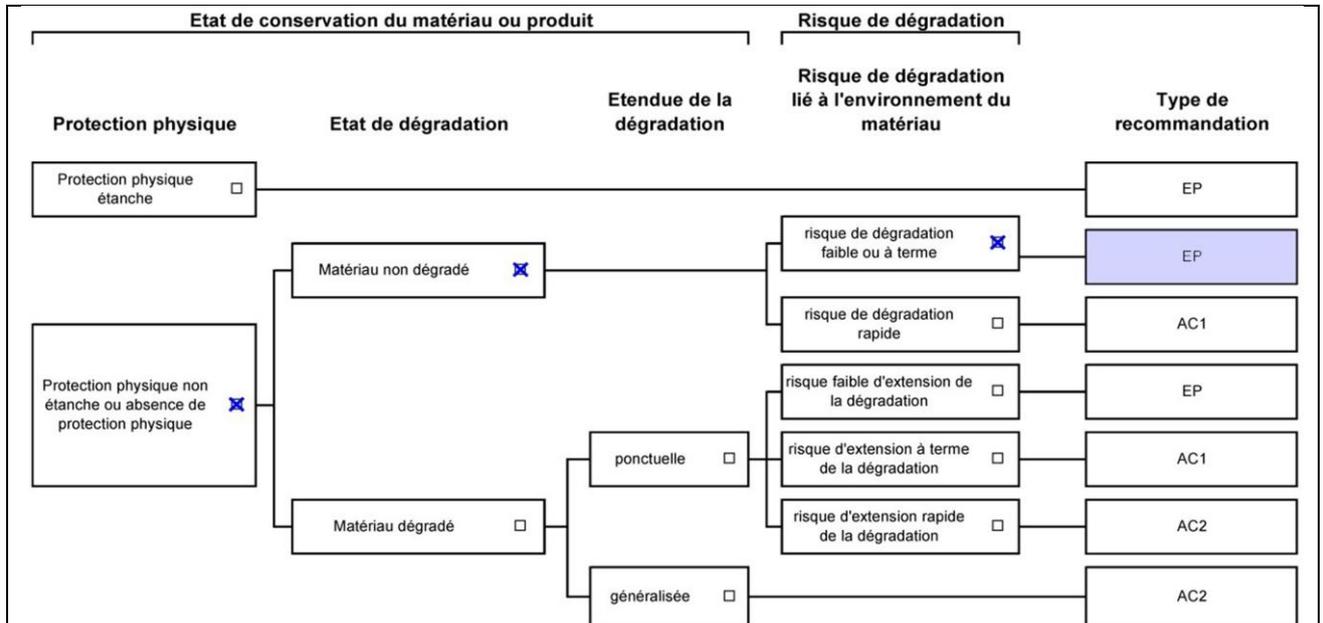
Matériau : Coffrage perdu (entourage de poteau)

Résultat EP : Il est recommandé de réaliser une évaluation périodique.

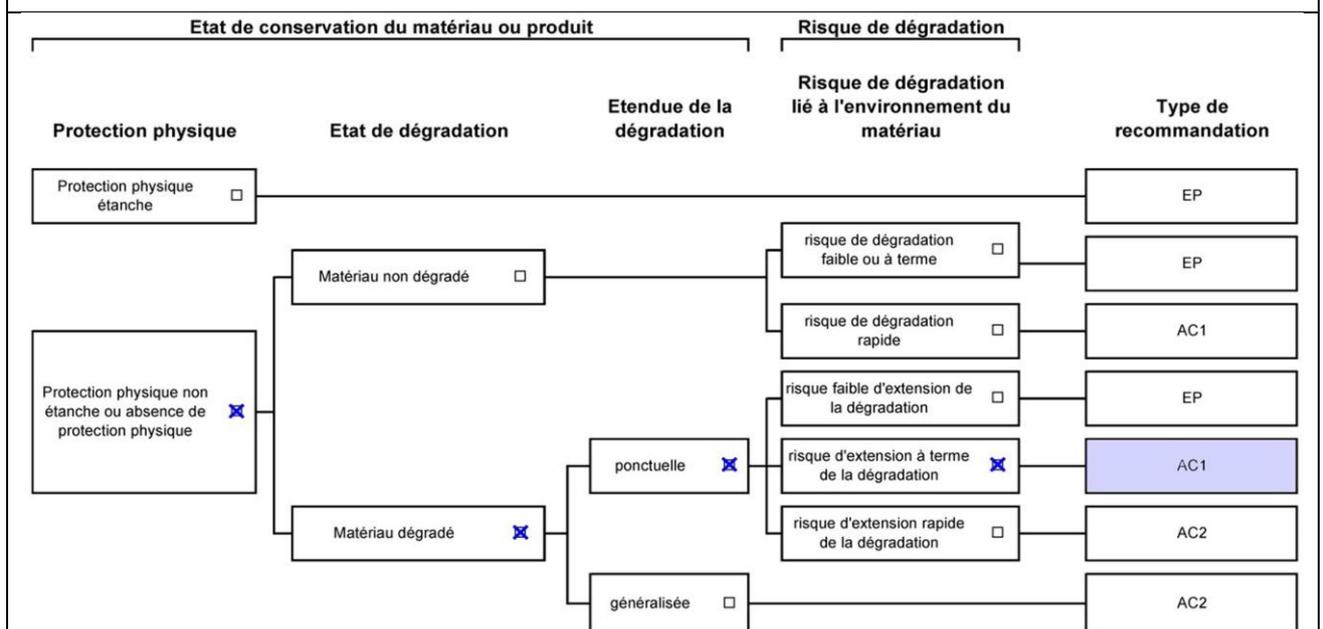
Matériau : sol_Dalle de sol 8 "bleu"

Résultat AC1 : Il est recommandé de réaliser une action corrective de premier niveau.

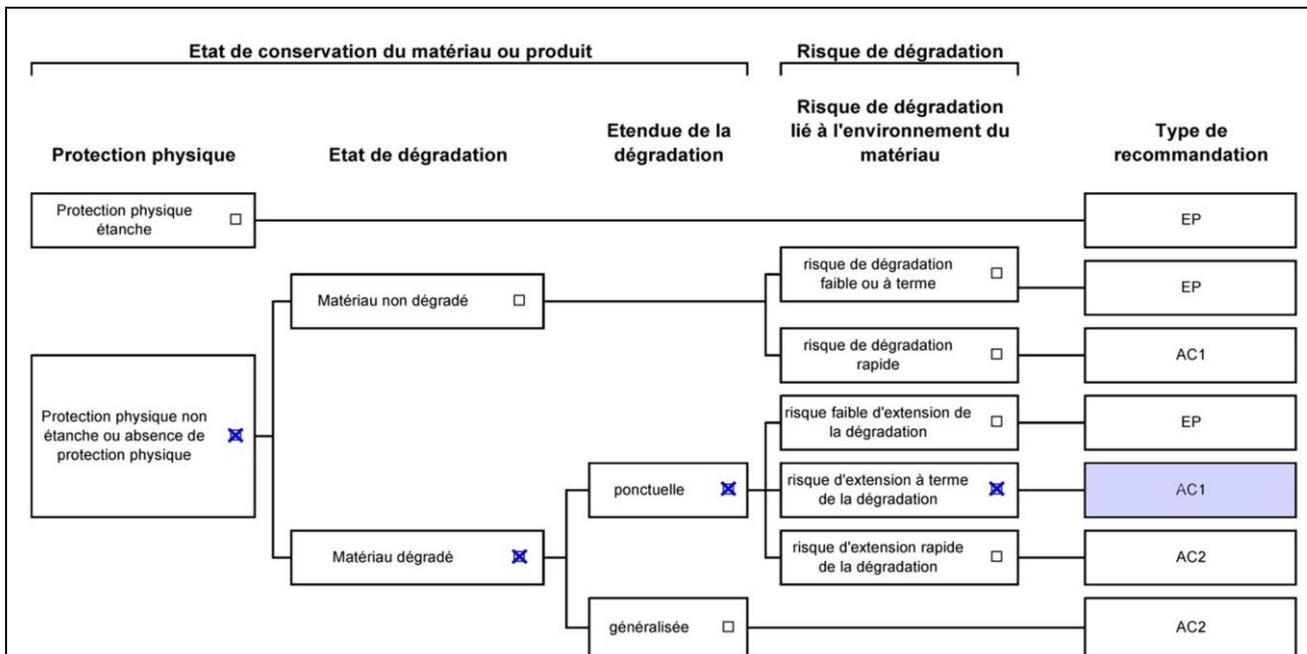
Matériau : sol_Dalle de sol 3 "Taupe"

Résultat AC1 : Il est recommandé de réaliser une action corrective de premier niveau.

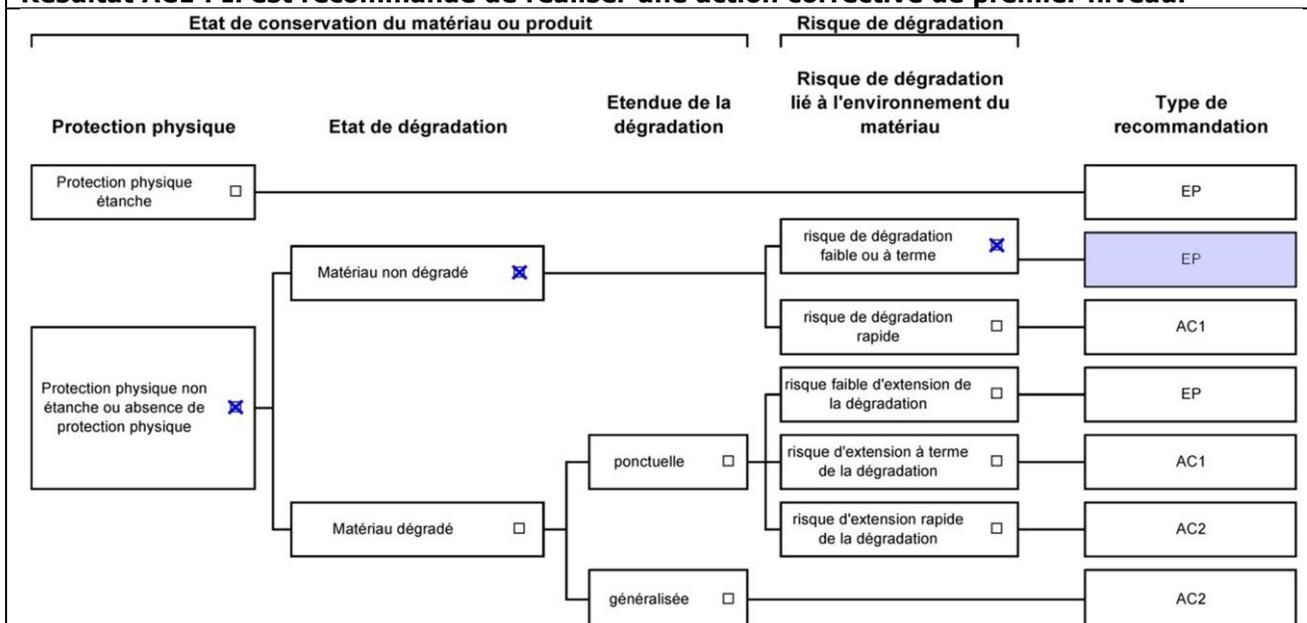
Matériau : Panneaux de cloisons

Résultat EP : Il est recommandé de réaliser une évaluation périodique.

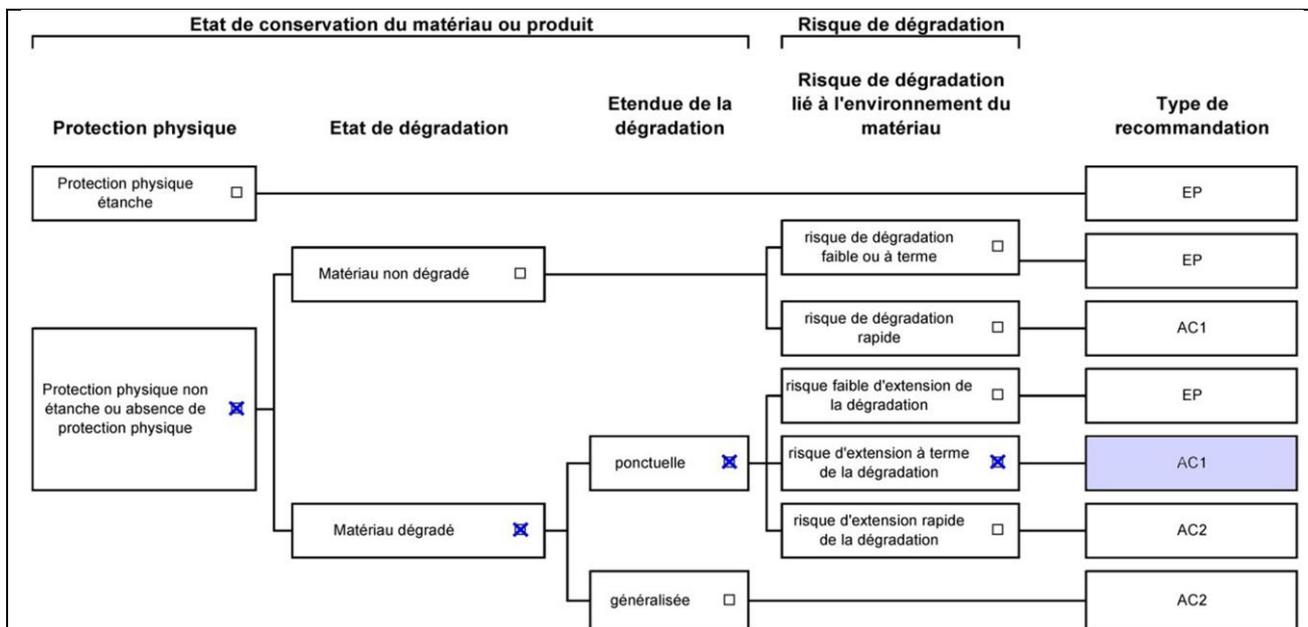
Dossier n° 24/IMO/0737
Date de l'évaluation : 06/01/2025
Bâtiment / local ou zone homogène : Bâtiment 1 - Local 3; Bâtiment 1 - Dégagement 1; Bâtiment 1 - Dégagement 3
Identifiant Matériau : ZPSO-001
Matériau : Dalle de sol 1 "beige marbrée"
Résultat AC1 : Il est recommandé de réaliser une action corrective de premier niveau.

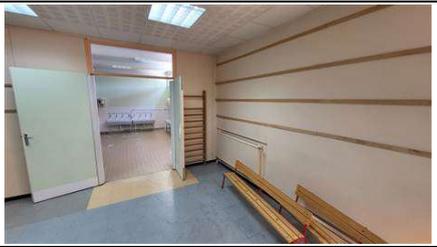
<p>Photo n° PhA015 Localisation : Bâtiment 1 - Local 2; Bâtiment 1 - Local 3; Bâtiment 1 - Local 5; Bâtiment 1 - Local 6; Bâtiment 1 - Local 7; Bâtiment 1 - Local 8; Bâtiment 1 - Local 9; Bâtiment 1 - Local 15; Bâtiment 1 - Local 17; Bâtiment 1 - Local 18; Bâtiment 1 - Dégagement 1; Bâtiment 1 - Dégagement 2; Bâtiment 1 - Dégagement 3 Ouvrage : Cloisons (légères et préfabriquées), Gaines et Coffres verticaux Partie d'ouvrage : Panneaux de cloisons 2 Description : Panneaux de cloisons 2</p>

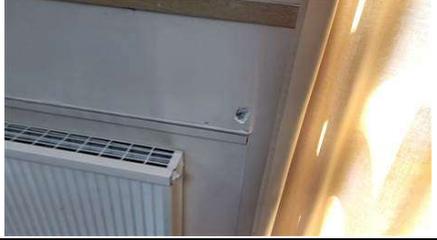
<p>Photo n° PhA016 Localisation : Bâtiment 1 - Local 3; Bâtiment 1 - Local 5; Bâtiment 1 - Local 6; Bâtiment 1 - Local 7; Bâtiment 1 - Local 8; Bâtiment 1 - Local 9 Ouvrage : Cloisons (légères et préfabriquées), Gaines et Coffres verticaux Partie d'ouvrage : Panneaux de cloisons 3 Description : Panneaux de cloisons 3</p>
