Dossier Technique Immobilier

Numéro de dossier : 24/IMO/0737
Date du repérage : 06/01/2025

Département : ... **Bouches-du-Rhône**
Adresse : **Groupe Scolaire "Méditerranée Parc"**
22 Rue Vincent Lumetta
Commune : **13730 ST VICTORET**
Section cadastrale AA,
Parcelles n° 17, AA 16

- Dossier Technique Amiante
- Etat des Risques et Pollutions

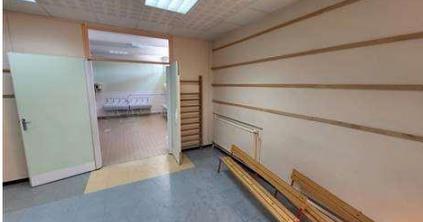
<p>Photo n° PhA014 Localisation : Bâtiment 1 - Local 11; Bâtiment 1 - Local 12 Ouvrage : Flocages, Calorifugeages, Faux plafonds Partie d'ouvrage : Faux Plafond_Plaque faux plafond 4 Description : Faux Plafond_Plaque faux plafond 4 et 5</p>

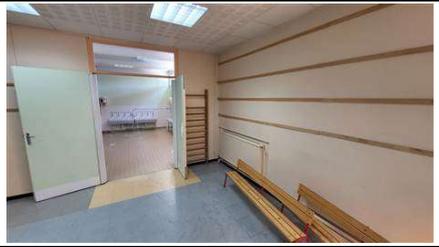
<p>Photo n° PhA014 Localisation : Bâtiment 1 - Local 11; Bâtiment 1 - Local 12 Ouvrage : Flocages, Calorifugeages, Faux plafonds Partie d'ouvrage : Faux Plafond_Plaque faux plafond 4 Description : Faux Plafond_Plaque faux plafond 4 et 5</p>

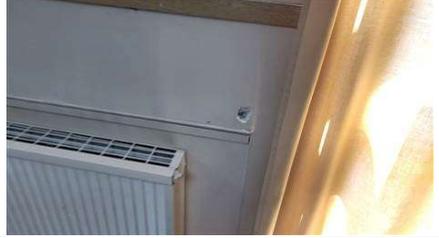
<p>Photo n° PhA015 Localisation : Bâtiment 1 - Local 2; Bâtiment 1 - Local 3; Bâtiment 1 - Local 5; Bâtiment 1 - Local 6; Bâtiment 1 - Local 7; Bâtiment 1 - Local 8; Bâtiment 1 - Local 9; Bâtiment 1 - Local 15; Bâtiment 1 - Local 17; Bâtiment 1 - Local 18; Bâtiment 1 - Dégagement 1; Bâtiment 1 - Dégagement 2; Bâtiment 1 - Dégagement 3 Ouvrage : Cloisons (légères et préfabriquées), Gaines et Coffres verticaux Partie d'ouvrage : Panneaux de cloisons 2 Description : Panneaux de cloisons 2</p>
